## Doublage Placostil sur montants-Brique isolante 20cm-1x Placomarine® BA 13-Stil® M 62-0,6 m-Simple--2,45 m---Up:0,28W/m<sup>2</sup>.K-dB

### Description

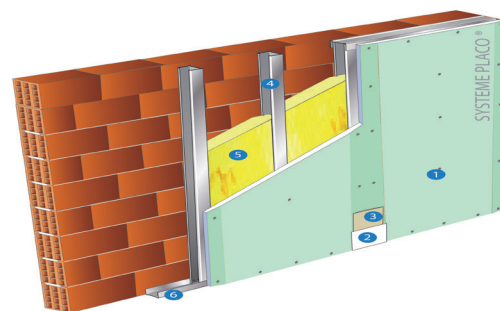
Les doublages sur ossature métallique Placostil® sur montants sont constitués de plaques de plâtre Placo® vissées sur une ossature métallique autoportée et de panneaux de laine minérale. Outre leur fonction d'aménagement intérieur du mur maçonné, ils permettent de renforcer ses caractéristiques thermiques et acoustiques. Cette solution est constituée de plaque Placomarine® BA 13 hydrofugées à deux bords amincis (classement à l'humidité H1). Elle permet de réaliser tous types d'ouvrages nécessitant une haute résistance à l'humidité. La plaque Placomarine® BA 13 est facilement identifiable par son carton de couleur vert et elle est classé A2-s1, d0.

Isolation répartie (laine de verre de 45 mm d'épaisseur entre le mur et l'ossature).
